Propuesta de intervención y cambio de uso del edificio del Puente Nuevo en Elche.

Grado en Arquitectura Técnica

Trabajo Fin de Grado

Diciembre 2016

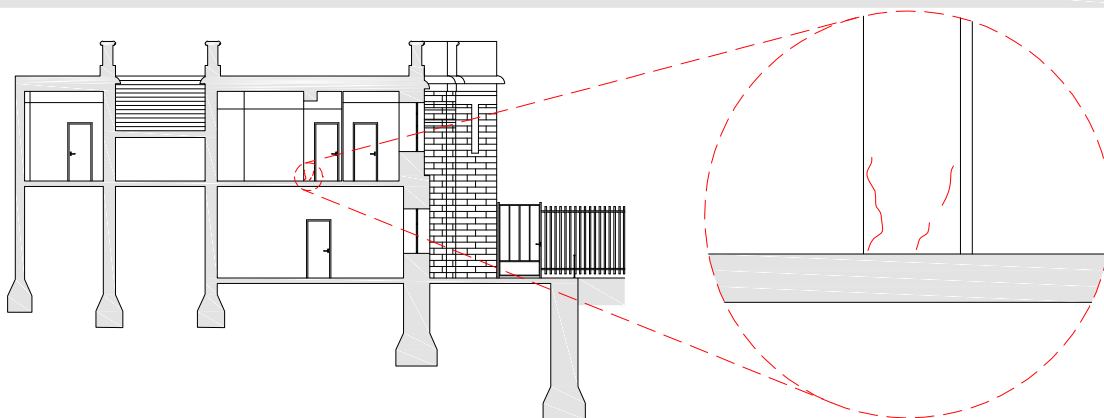
**PLANOS:**

El origen de la lesión radica en la reacción entre los componentes del hormigón con los existentes en la atmósfera, haciendo que descienda la alcalinidad de éste y consecuentemente se pierda la protección de las armaduras. Éstas, tras la penetración de moléculas de agua procedentes de la humedad del terreno, comienzan el proceso de oxidación, produciéndose su incremento de volumen y los consiguientes empujes que generan las fisuras localizadas.

- Daños estructurales.
- Pérdida de resistencia de los elementos afectados.
- Posible pérdida del revestimiento.

Para subsanar los daños se tiene necesario el picado de las superficies y la comprobación del estado en el que se encuentran las armaduras. Si éstas se encuentran íntegras el procedimiento a seguir se basa en la limpieza del óxido, pasivación de las armaduras y reintegración del volumen. En el caso de haberse roto los cercos y tener pérdida de sección en las barras, éstas se sustituirán por otras nuevas y posteriormente se procede a la proyección de hormigón para conformar de nuevo la geometría del elemento estructural afectado.
